Prof. Dr. Ulrich Weihs

Datum:  
25.08.2025

**Neugestaltung der Fußgängerzone Weender Straße  
und Jacobikirchhof Göttingen, 2. Bauabschnitt**

**Sachverständige Abwägung zwischen den zwei Varianten „Erhaltung von 11  
Bestandsbäumen“ versus „Neuanpflanzungen von geeigneten und klimafesten  
Baumarten auf zukunftsfähigen neuen Baumstandorten mit großzügigen  
Baumgruben auf dem aktuellen Stand von Wissenschaft und Technik**

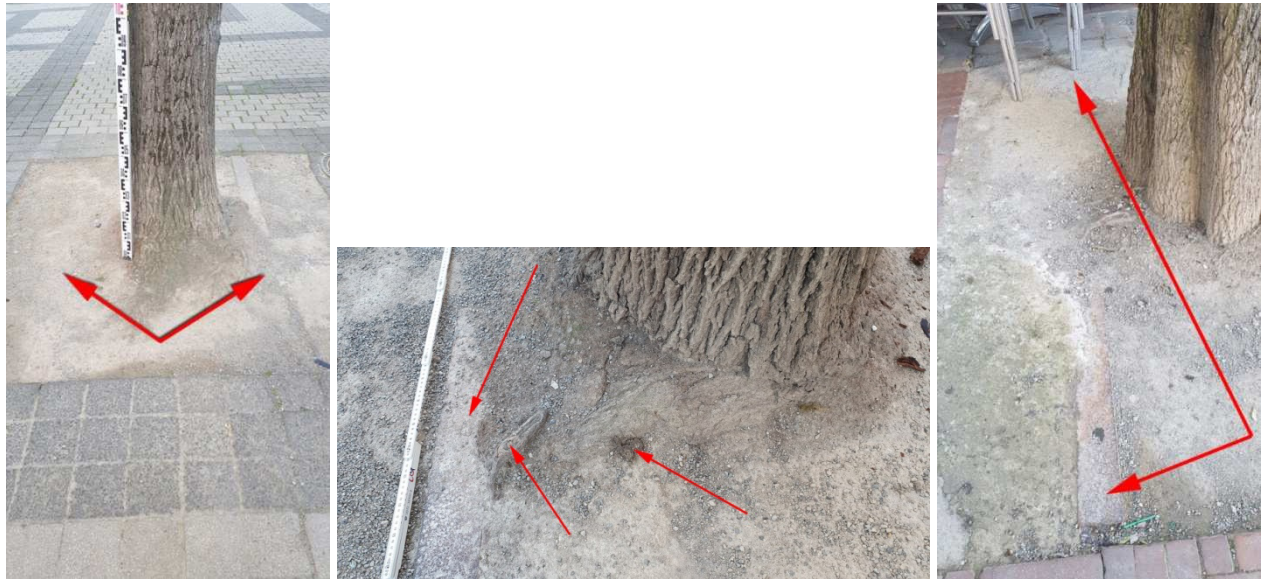
**Abb. 3:** links: Blick auf den Stammfuß des Spitzahorns 1762 mit stammfußnah eingebauten Stahlträgern und Wurzelverletzungen; rechts: Blick auf den Stammfuß des Spitzahorns Nr. 1763 mit stammfußnah eingebauten Stahlträgern und Wurzelverletzungen

Der am südlichen Ende der Baumreihe stehende ca. 50-jährige Spitzahorn Nr.: 1763 ist bereits mit seinem Stammfuß/Wurzeln in die Stahlträgerkonstruktion eingewachsen und zeigt im Vergleich zu den anderen Bäumen eine deutliche Rippenbildung im unteren Stammbereich. Diese Kompensationsholzbildung deutet auf eine beginnende Stockfäule hin.

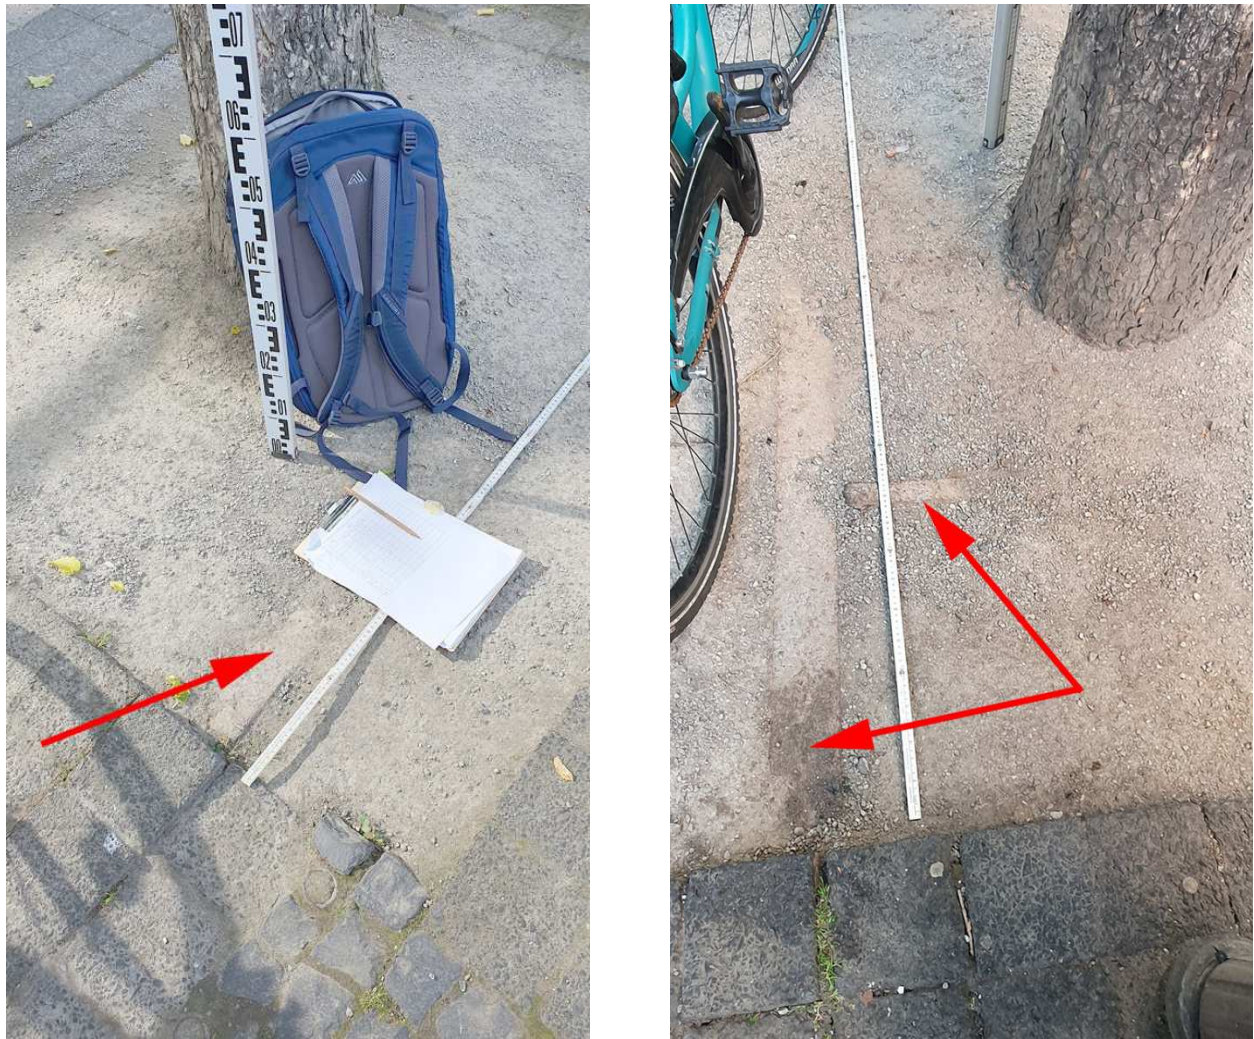
Die mit ca. 35 Jahren etwas jüngeren Baumhaseln dürften nach 10 - 15 Jahren ebenfalls mit ihren Stammfüßen und Starkwurzeln in diese Stahlträgerkonstruktion einwachsen.

**Abb. 4:** links: Blick auf die Baumscheibe der Baumhasel Nr. 1753 und rechts auf die Baumscheibe der Baumhasel Nr. 1757 mit stammfußnah eingebauten Stahlträgern

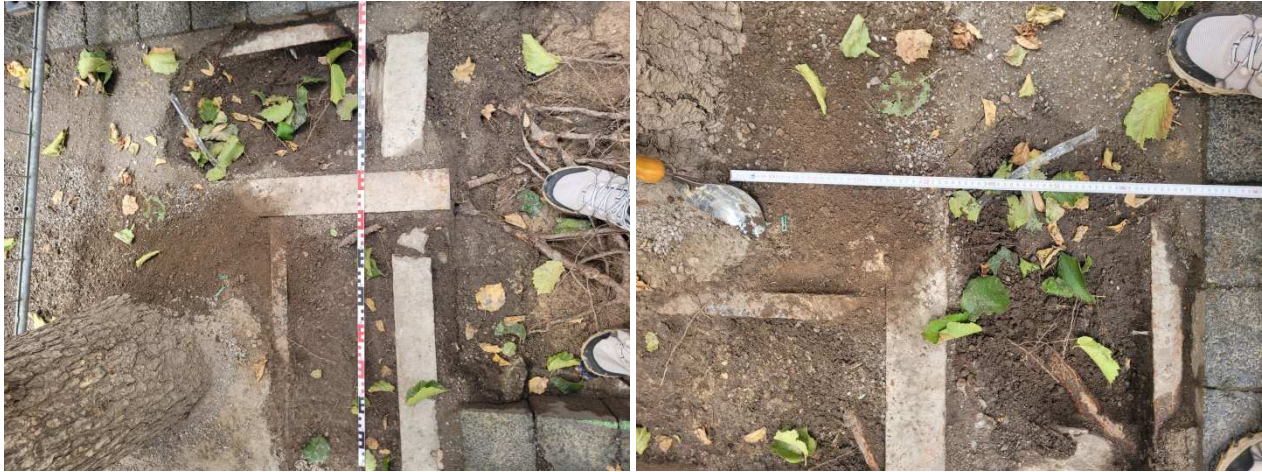
Zur Überprüfung, ob weitere Baumhaseln in der Weender Straße ebenfalls eine solche Stahlträgerkonstruktion aufweisen, wurde am 14. Juli 2025 an den beiden Baumhaseln 1758 und 1760 zwei Suchschachtungen mittels Saugbagger durchgeführt. Wie das Ergebnis, dass in den folgenden Abbildung 5 und 6 dokumentiert ist, zeigt, weisen auch diese beiden Baumhaseln vergleichbare Konstruktionen auf.

**Abb.5:** Blick auf die freigelegte Baumscheibe der Baumhasel 1758 mit stammnah eingebauten Stahlträgern und Betonkonstruktionen (Fotos REHM)

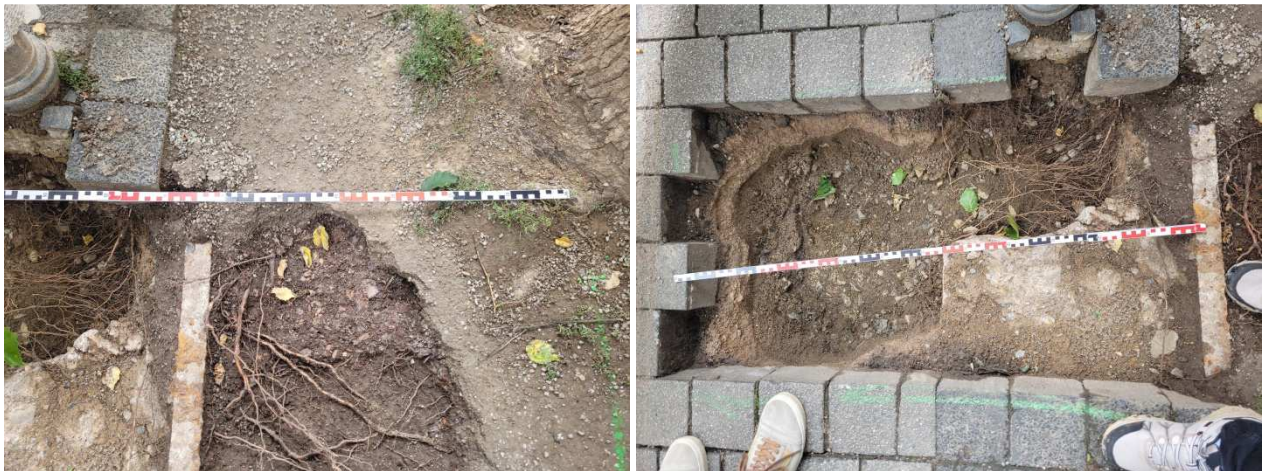
**Abb. 6:** Blick auf die freigelegte Baumscheibe der Baumhasel 1760 mit stammnah eingebauten Stahlträgern und Betonkonstruktionen (Fotos REHM)

Direkt in der Baumscheibe befinden sich einzelne Wurzeln bis etwa 4 cm Durchmesser. Diese sind teilweise durch die Stahlkonstruktion hindurchgewurzelt und verzweigen sich dahinter in Richtung Verkehrsfläche.

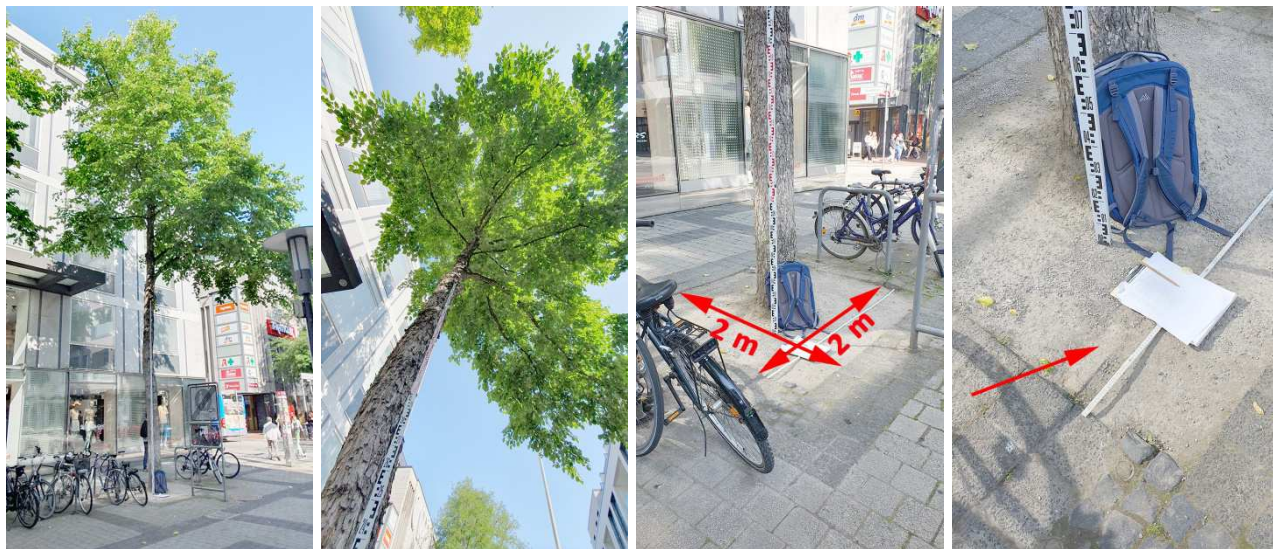
Die Baumhasel Nr. 1753 ist der letzte Baum am nördlichen Ende der Weender Straße.

**Abb. 7:** von links nach rechts: Totale aus Südost; Blick in die bis auf 5,3 m Höhe aufgeastete Krone; kleine Baumscheibe mit 2,0 x 2,0 m; Blick auf einen eingebauten Stahlträger

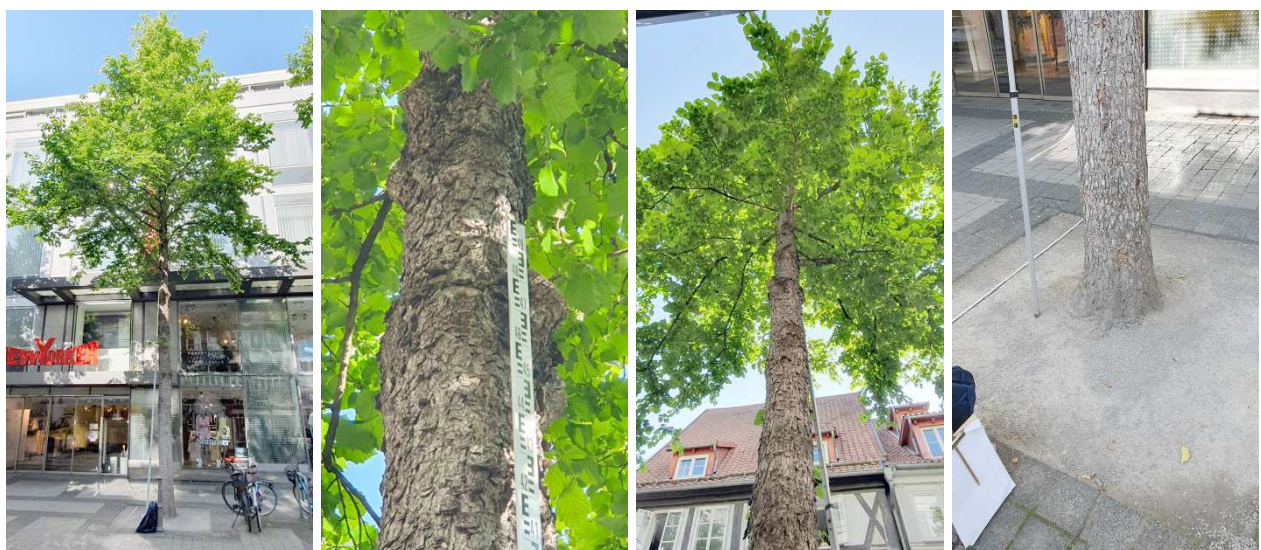
#### Baumhasel Nr. 1754

**Abb. 8:** von links nach rechts: Totale aus Ost; Blick in die bis auf 5,5 m Höhe aufgeastete Krone; Blick aus West auf den Stamm und in die Krone; 2,0 x 2,0 m große Baumscheibe

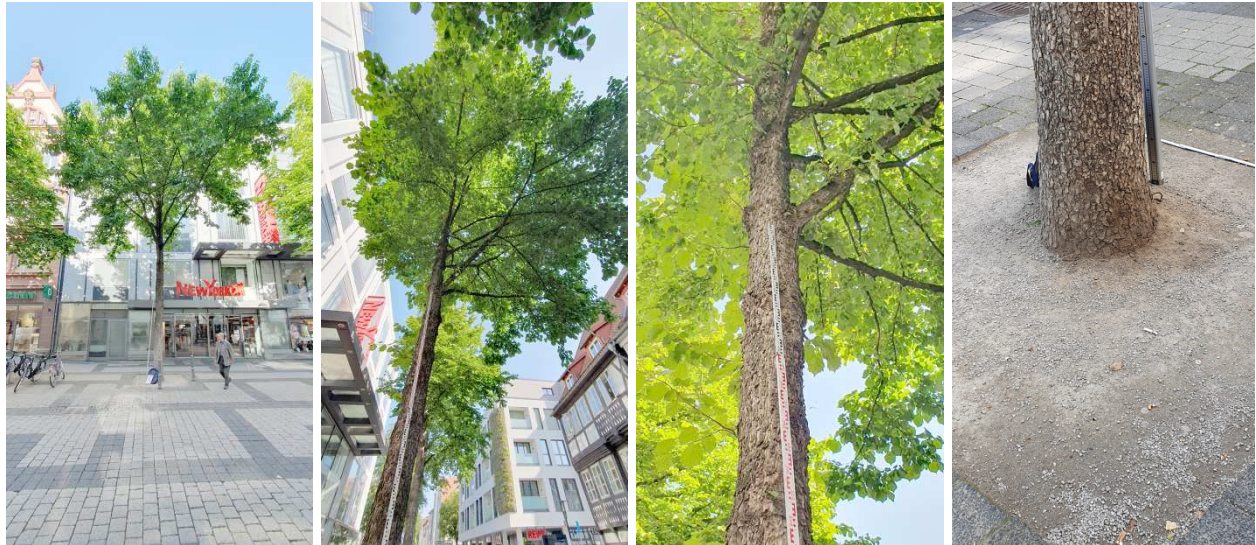
### Baumhasel Nr. 1755

**Abb. 9:** von links nach rechts: Totale aus Ost; Blick aus Süd auf Stamm und asymmetrische Krone nach Ost; Blick aus Süd auf den Kronenansatz in 5 m Höhe; Blick aus Nordwest auf den 2,0 x 2,0 m große Baumscheibe

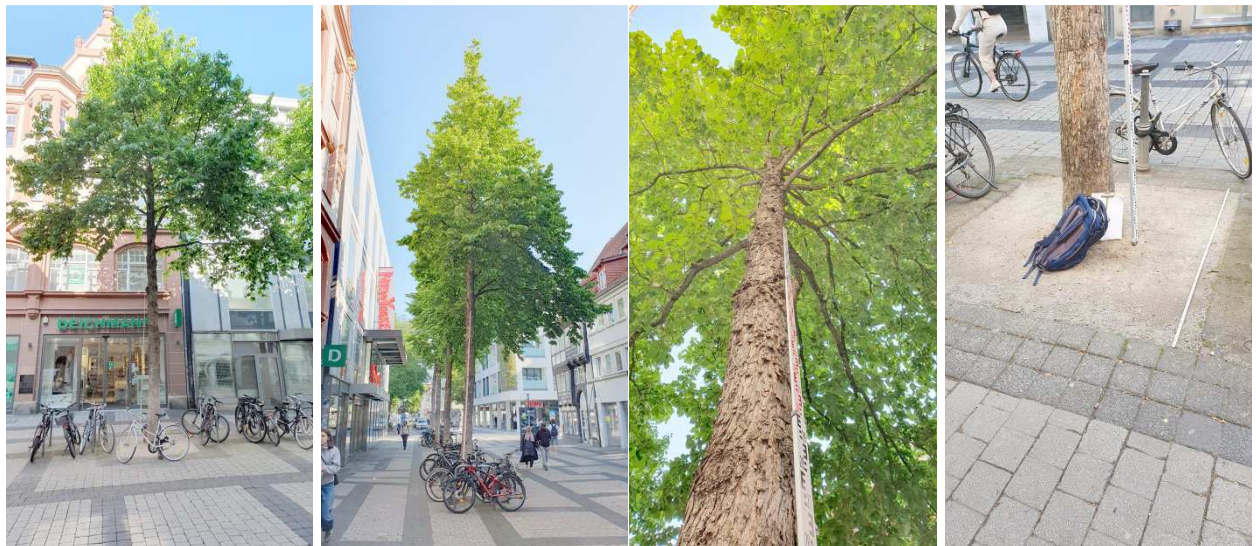
### Baumhasel Nr. 1756

**Abb. 10:** von links nach rechts: Totale aus Ost; Blick aus Süd auf den Stamm und die asymmetrische Krone; Blick auf den bis 5 m Höhe aufgeasteten Stamm aus Nordwest; Blick aus West auf die 2,0 x 2,0 m große Baumscheibe

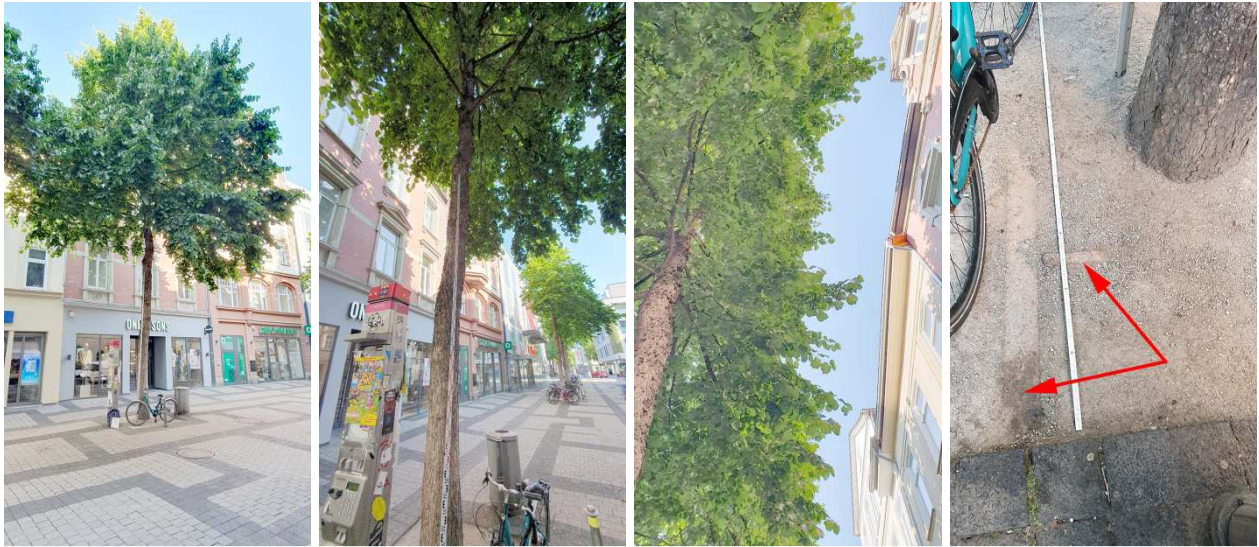
**Baumhasel Nr. 1757**

**Abb. 11:** von links nach rechts: Totale aus OSO; Blick auf den auf 5,5 m aufgeasteten Stamm aus SSO; Blick aus Nord auf das zur Fassade hin geschnittene Lichtraumprofil; Blick aus Süd auf die 2,0 x 2,0 m Baumscheibe mit eingebauten Stahlträgern

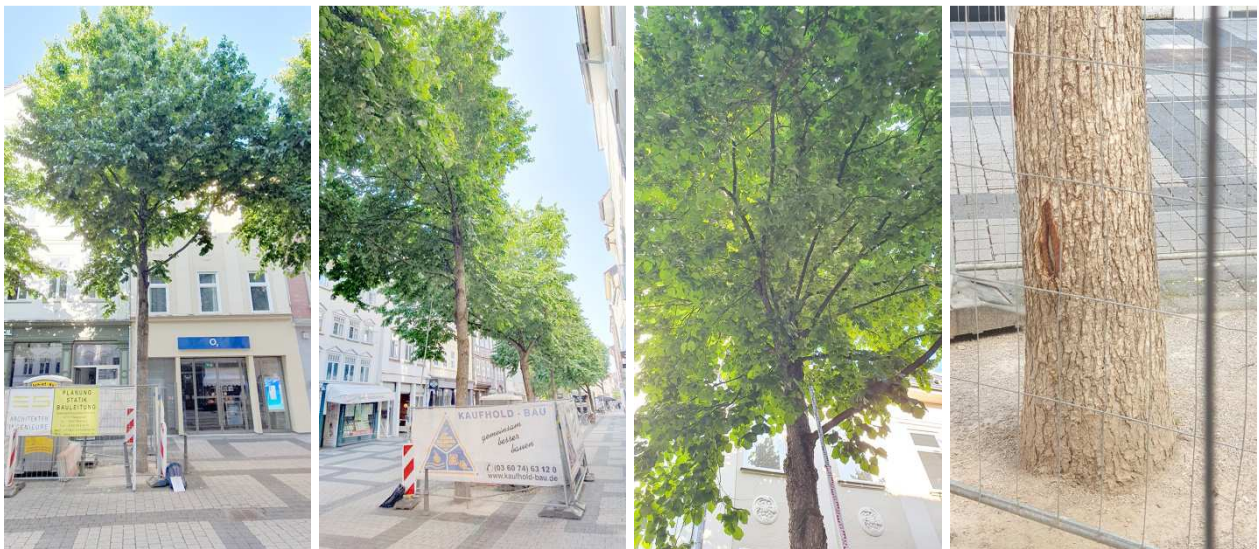
**Baumhasel Nr. 1758**

**Abb.12:** von links nach rechts: Totale aus Ost; Blick aus Nord auf das zu den Fassaden hin geschnittene Lichtraumprofil; Blick aus Ost auf den bis 4,8 m aufgeasteten Stamm; Blick aus West auf die 2,0 x 2,0 m große Baumscheibe sowie eine Stammwunde mit deutlich sichtbarem Überwallungswulst

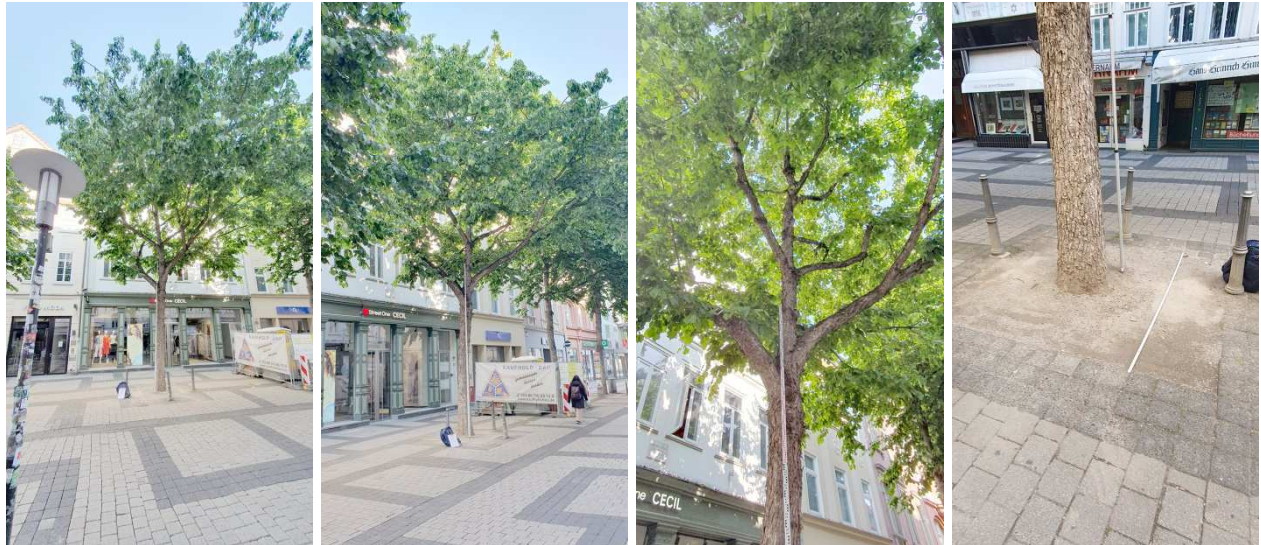
### Baumhasel Nr. 1759

**Abb. 13:** von links nach rechts: Totale aus Ost; Totale aus Südost; Blick aus SSO auf den bis 4,0 m aufgeasteten Stamm mit nach oben abgehenden Stämmchen; Blick aus WSW auf die 2,0 x 2,0 m große Baumscheibe

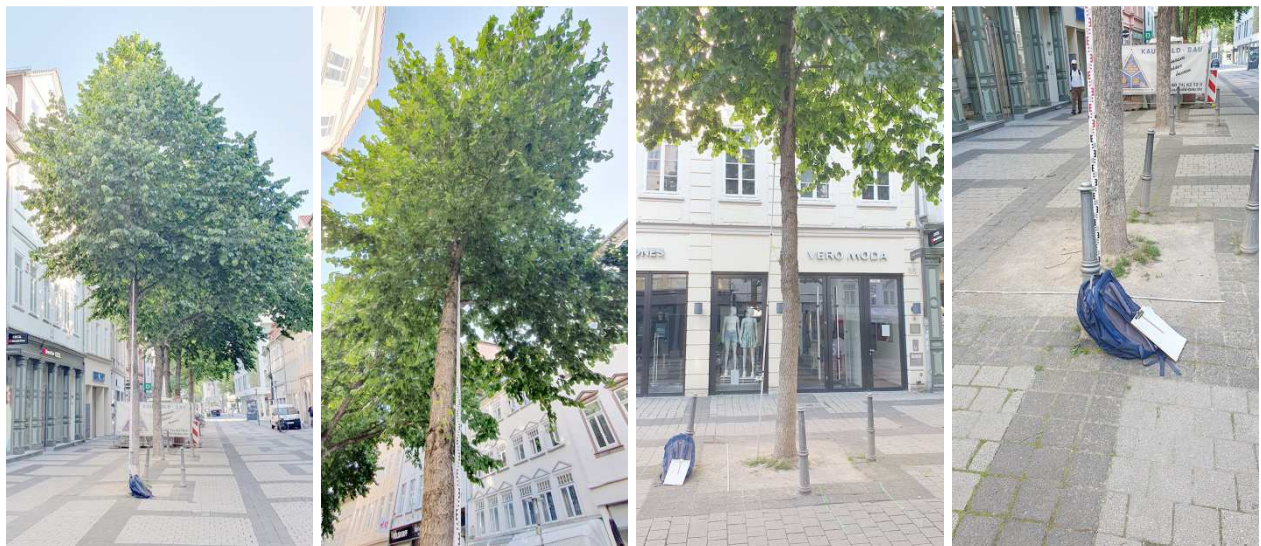
### Baumhasel Nr. 1760

**Abb. 14:** von links nach rechts: Totale aus Süd; Kronenansatz in 5 m Höhe aus Südwest; Blick aus Ost auf die Baumscheibe, den Stamm und den Kronenansatz; Blick aus Süd auf die 2,0 x 2,0 m große Baumscheibe

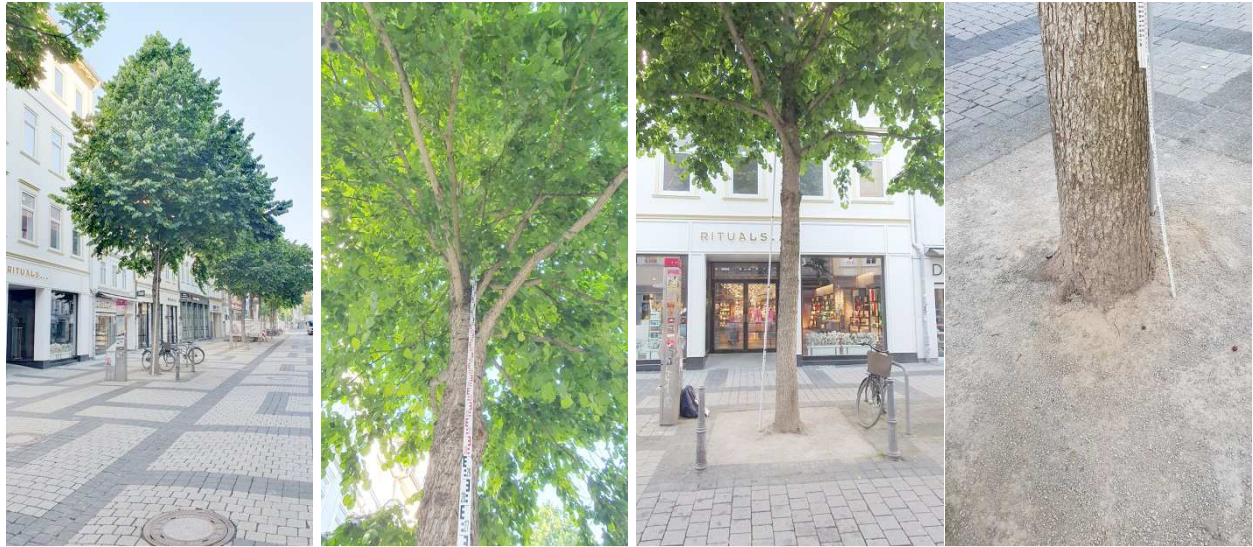
**Baumhasel Nr. 1761**

**Abb. 15:** von links nach rechts: Totale aus Süd mit Kronenansatz eines nach Ost in Richtung Fahrbahn abgehenden Stämmllings in 3 m Höhe; Blick aus West; Blick aus Süd auf den starken nach Ost abgehenden Stämmlling mit komplett überwallter Astungsnarbe sowie frischem Anfahrschaden; Blick aus Ost auf einen zur Gewährleistung des Lichtraumprofils eingekürzten Stämmlling

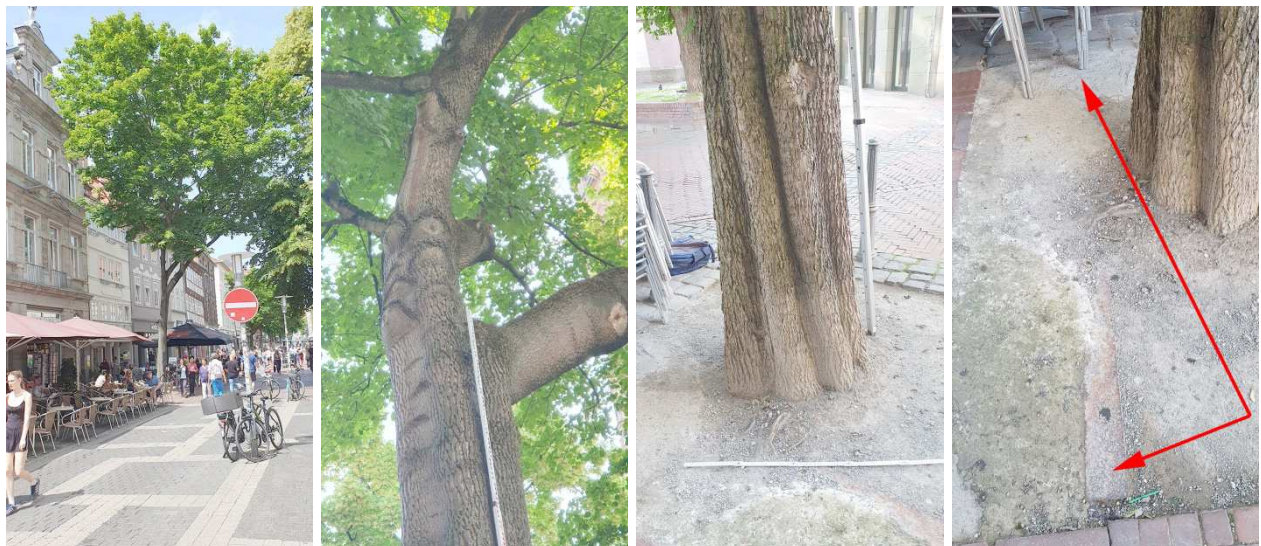
**Spitzahorn Nr. 1763**

**Abb. 16:** von links nach rechts: Totale aus Süd; Blick aus Süd auf den Kronenansatz in 4,8 m Höhe mit einem in Richtung Ost über die Fahrbahn abgehenden starken Stämmlling; Blick aus West auf die Baumscheibe und den unteren Stammbereich mit deutlicher Rippenbildung und oberflächennah streichenden Wurzeln (Adventivwurzeln?), die Wunden durch Trittverletzungen aufweisen; Blick aus Süd auf einen oberflächennah eingebauten Stahlträger

Wie Abbildung 16 belegt, ist der Spitzahorn Nr. 1763 bedingt durch sein jährliches Dickenwachstum und die dadurch bedingte Durchmesserergrößerung bereits mit seinem Stammfuß und seinen Wurzeln in die Stahlträgerkonstruktion der Baumgrube eingewachsen.

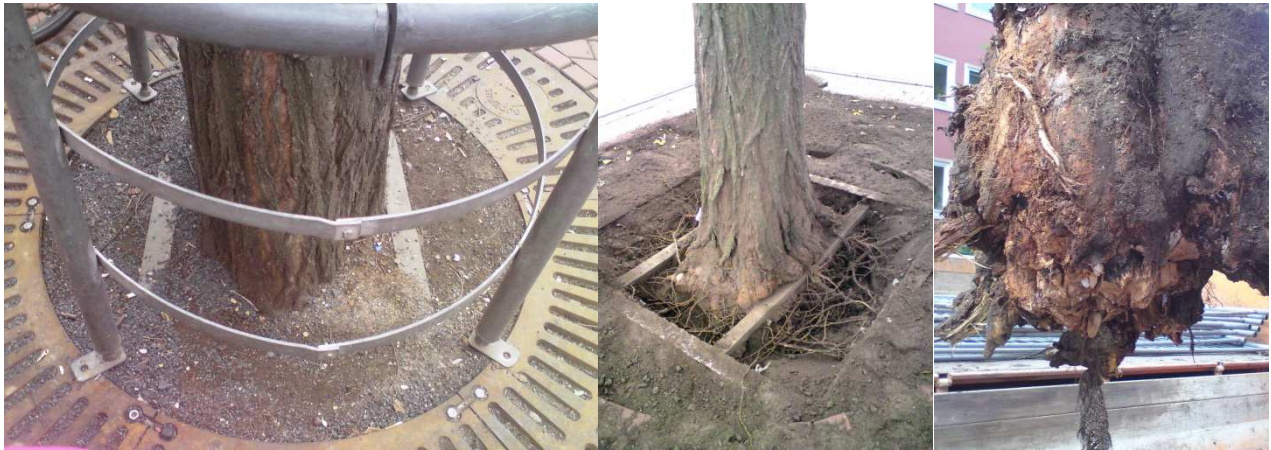
Nach dem Freiblasen der Wurzelplatte traten Verletzungen des Stammfußes durch in die Pflanzgrube eingebaute Stahlträger zutage, die als Auflagekonstruktion für Gitterroste und Baumschutzbügel zum Pflanzzeitpunkt in Stammfußnähe angebracht worden waren (s. Abb. 19). Während ihrer 26-jährigen Standzeit war der Stammfuß der Robinie gegen die Stahlträger gewachsen und stülpte sich elefantenfußartig darüber. In den Kontaktzonen traten eingefaltete Wunden zutage.

Im Rahmen der notwendigen Fällmaßnahme wurde die Straßenakazie nach Sicherung durch einen Kranausleger durch leichtes Anziehen des Seils bereits aus dem Boden gezogen. Ihr Wurzelstock war vollkommen durch Fäule zersetzt (s. Abbildung 19).

**Abb. 19:** Stahlkonstruktion in der Pflanzgrube und stockfaule Straßenakazie

Wegen der am Standort bestehenden sehr hohen berechtigten Sicherheitserwartung des Verkehrs wurde im Herbst 2011 bei allen 26 verbliebenen Bäumen zunächst ein Kronensicherungsschnitt durchgeführt. Im Rahmen der Sanierung der Groner Straße in den Folgejahren wurden dann alle Robinien entnommen und durch neue Bäume ersetzt.

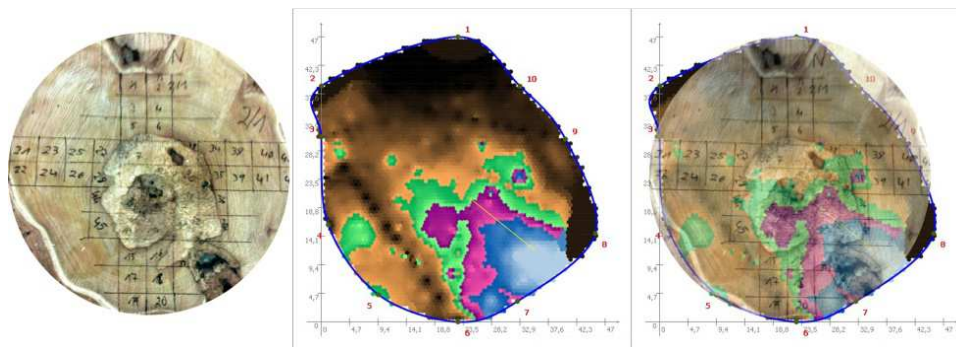
Um genauere Kenntnisse zur individuellen Standfestigkeit zu erhalten, wurden alle Straßenakazien in der Groner Straße im Rahmen einer Forschungs Kooperation der HAWK-Fakultät Ressourcenmanagement und der Stadt Göttingen im Sommer 2011 mit verschiedenen Methoden (Elektrische Widerstands- und Schalltomographie sowie Bohrwiderstandsmessungen) eingehend untersucht. Die Untersuchungen ergaben, dass bei fast allen Robinien eine mehr oder weniger vorangeschrittene, Stockfäule zu verzeichnen war (siehe Beispiel in Abbildung 20 und 21).

**Abb. 20:** Überlagerung der bodennahen Stammscheibe von Robinie 2 mit dem elektrischen Widerstandstomogramm und dem Schalltomogramm

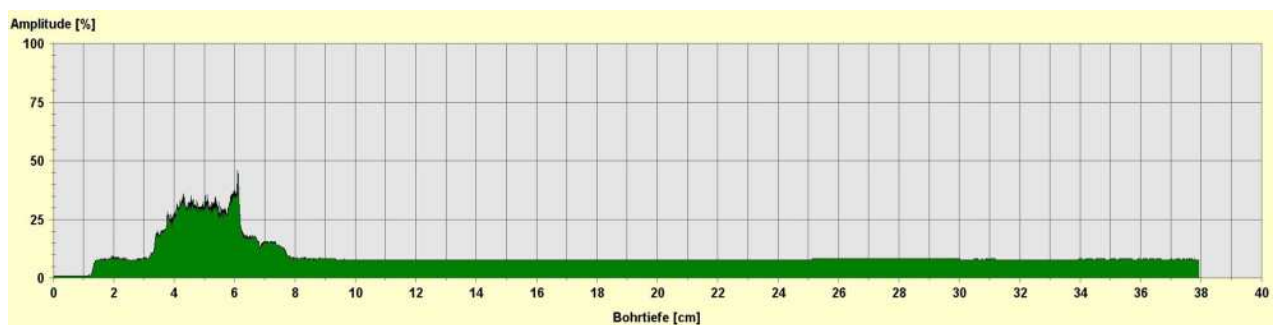
**Abb. 21:** Bohrwiderstandsprofil in den Stammfuß von Straßenakazie 2 aus Süd

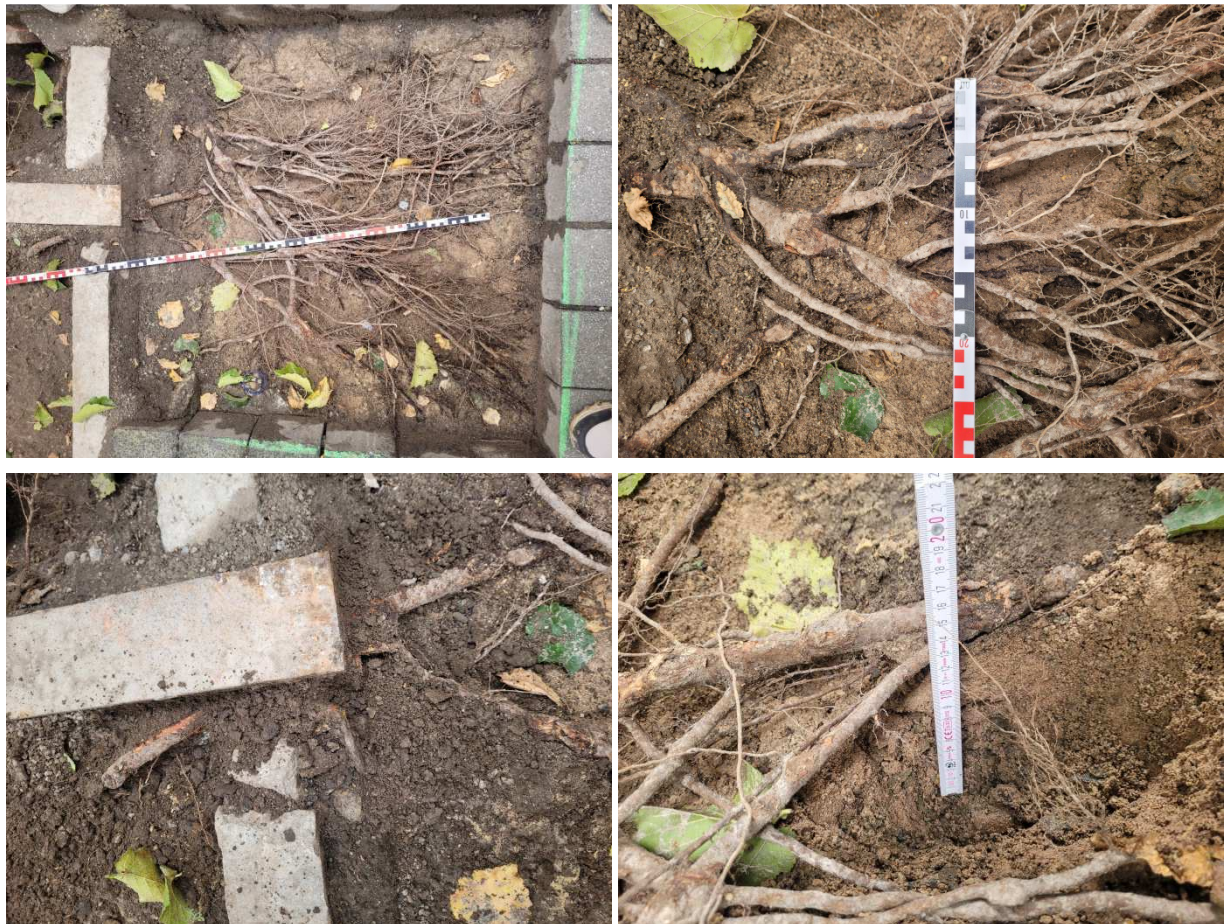
In der angrenzenden Suchschachtung in Richtung Norden wurden bereits oberflächennah, direkt unter der Deckschicht, dichtverzweigte Wurzeln in Stärke von über 3 cm aufgefunden weshalb nicht tiefer ausgeschachtet wurde. Die Lage einzelner freigelegter Wurzeln deutet darauf hin, dass wie vermutet die Verwerfungen in der angrenzenden Verkehrsfläche sehr wahrscheinlich durch flachstreichendes Wurzelwerk verursacht werden. Die Stahlelemente weisen an der engsten Stelle etwa 17 cm Abstand zum Baumstamm auf.

Ergebnisse der Suchschachtung 3 (Text und Fotos REHM)

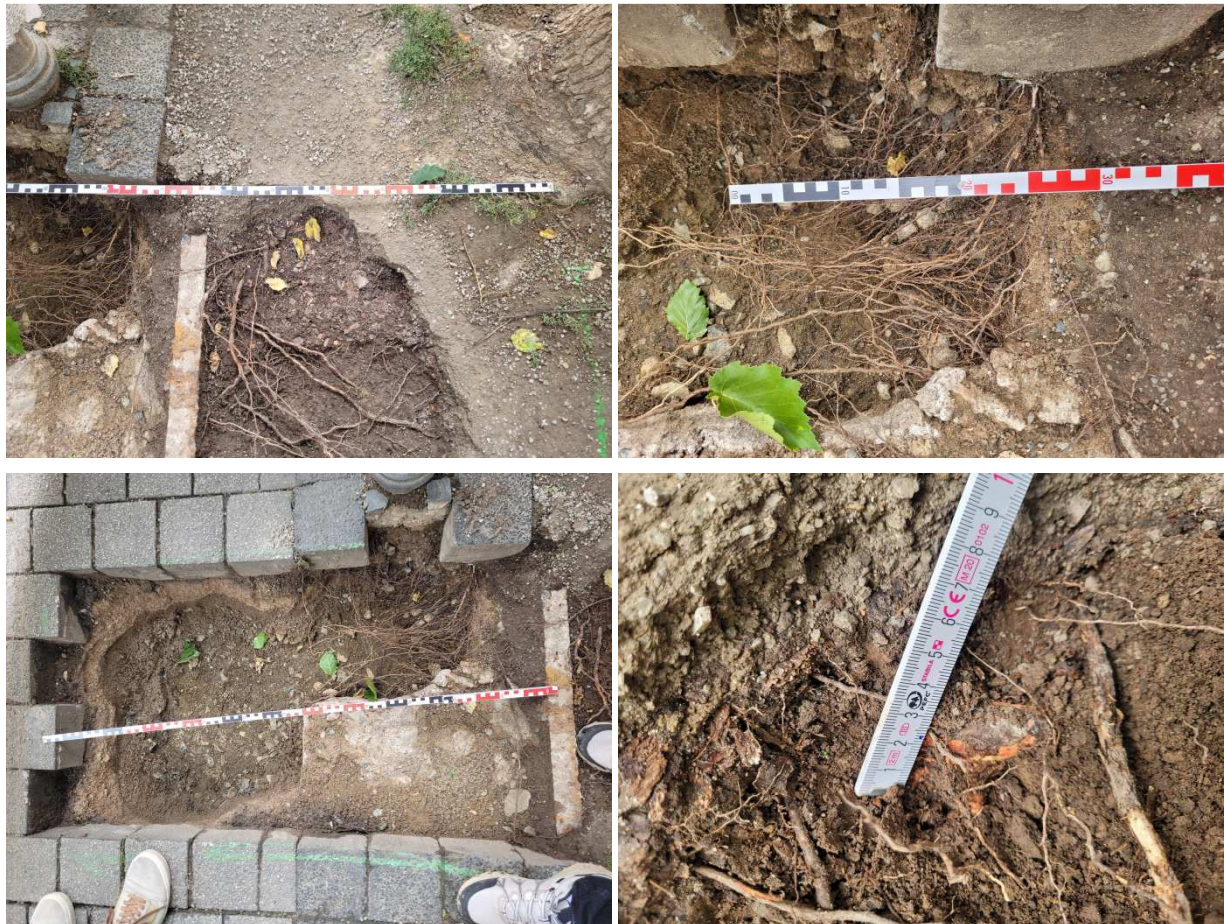
Die Wurzeln lagen etwa einen Tag frei und wurden nach der Dokumentation direkt verschlossen. Schäden (abgesehen von leichten Schürfungen) sind nicht entstanden.

Ergebnisse der Suchschachtung 4 (Text und Fotos REHM)
