Prof. Dr. Ulrich Weihs

Datum:  
25.08.2025

**Neugestaltung der Fußgängerzone Weender Straße  
und Jacobikirchhof Göttingen, 2. Bauabschnitt**

**Sachverständige Abwägung zwischen den zwei Varianten „Erhaltung von 11  
Bestandsbäumen“ versus „Neuanpflanzungen von geeigneten und klimafesten  
Baumarten auf zukunftsfähigen neuen Baumstandorten mit großzügigen  
Baumgruben auf dem aktuellen Stand von Wissenschaft und Technik**

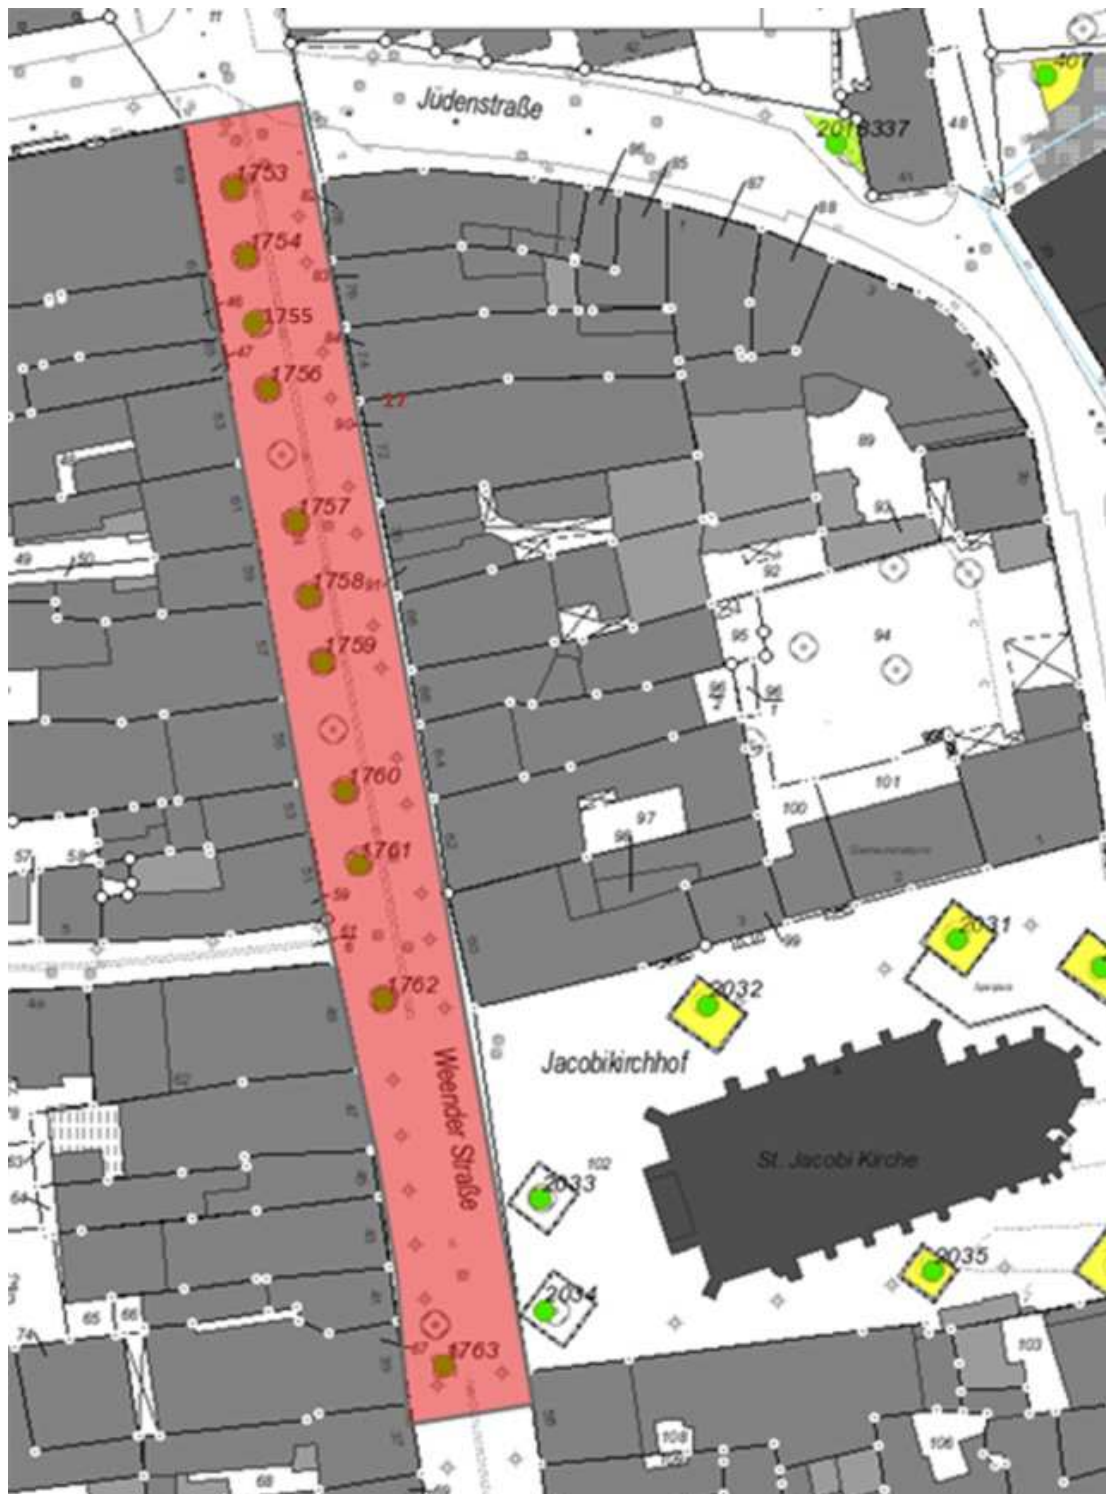
**Abb. 1:** Standorte der 11 beauftragten Bestandsbäume in der Weender Straße (Quelle: REHM)

In der folgenden Abbildung 1 sind die Standorte der 11 beauftragten Bestandsbäume im nördlichen Bereich der Weender Straße mit den Baumnummern 1753 bis 1763 dargestellt.

Bei den 11 Bestandsbäumen handelt es sich vom nördlichen Ende der Weender Straße nach Süd um neun Baumhasel mit den Baumnummern 1753 - 1761 sowie zwei Spitzahorne mit den Baumnummern 1762 und 1763 am südlichen Ende (auf Höhe der Buchhandlung Hugendubel). Alle 11 Bäume stehen auf der Westseite der Weender Straße.

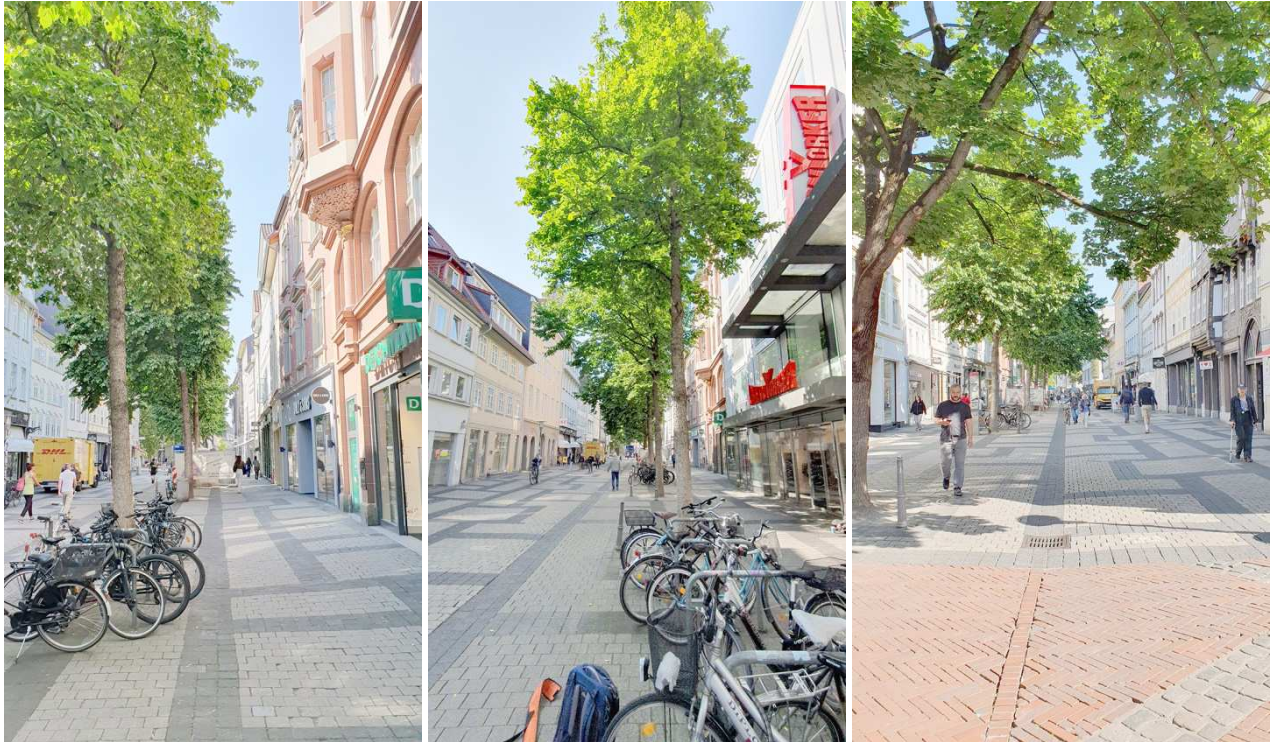
Aus Abbildung 2 wird deutlich, dass aufgrund von regelmäßigen Lichtraumprofilschnitten in Richtung der westlich angrenzenden Hausfassaden nur eine geringe Kronenausbreitung der Bäume nach West besteht, während sie in Richtung Ost zur Straßenmitte hin deutlich größer ist (siehe Kronenradien in der Tabelle 1).

**Abb. 2:** links und Mitte: Blick aus Nord auf die auf der Westseite in der Weender Straße stehende Baumreihe; rechts: Blick aus Süd

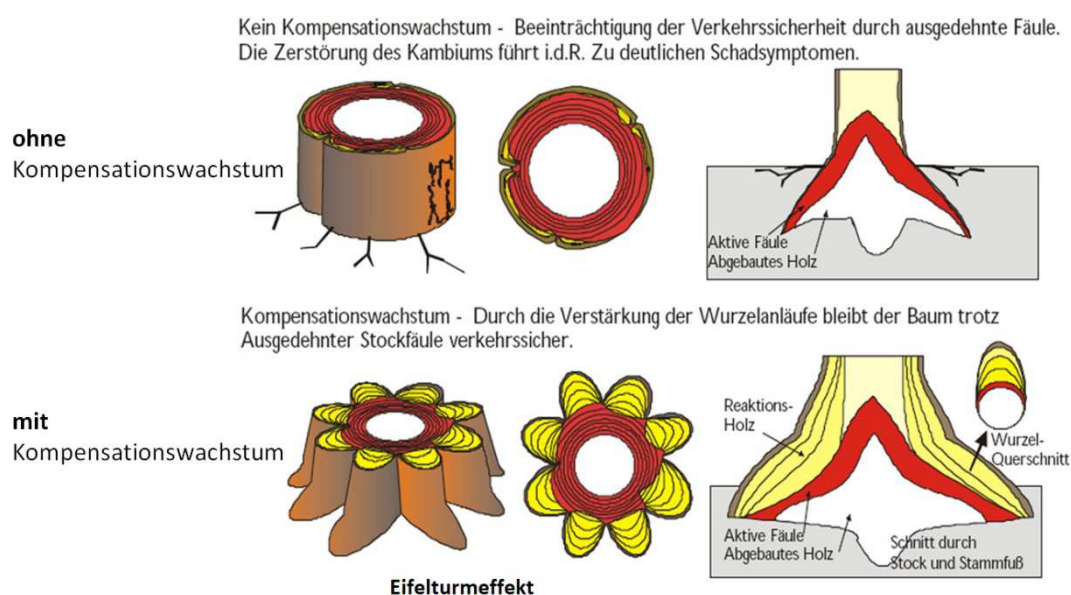
Stammrippenartige Kompensationszuwächse werden von Bäumen ausgebildet, um eine statische Schwäche, wie sie durch eine Fäule im Wurzelstock verursacht wird, auszugleichen (siehe Abbil- dung 17).

**Abb. 17:** Reaktion von Bäumen auf Fäulebefall im Wurzelstockbereich (Quelle: REINHARTS u. SCHLAG 1997)

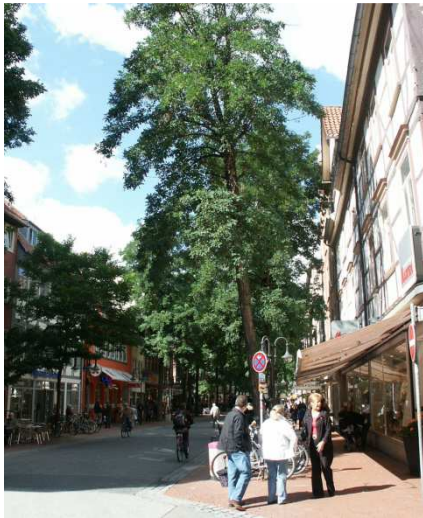
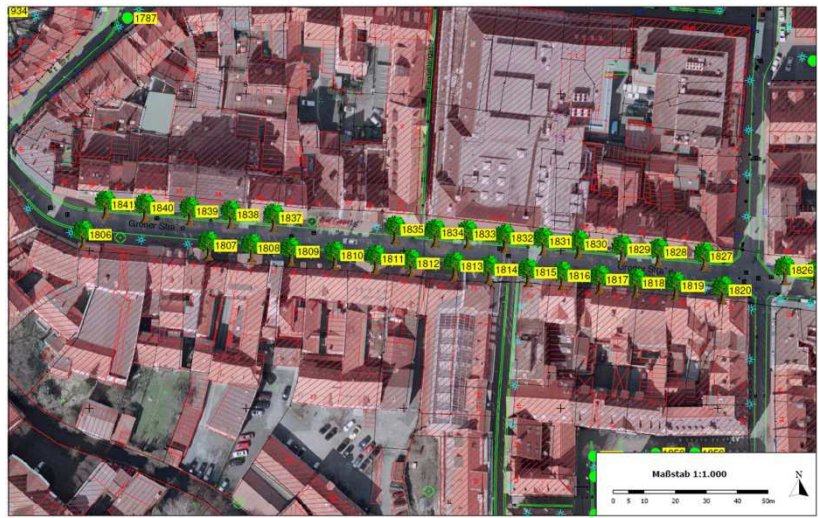
So war es bei beidseitig an der Groner Straße inmitten der Fußgängerzone Göttingens stehenden Robinien der Fall, die im Jahr 1984 als Hochstämme 25/30 bzw. 30/35 gepflanzt wurden (siehe Abbildung 18).

**Abb. 18:** links: Groner Straße aus Ost, rechts: Standpunktkarte der Robinie in der Groner Straße

Im Februar 2010 stürzte eine Robinie in der Groner Straße unvorhergesehen und ohne äußere mechanische Einwirkung um. Die Untersuchung des Baumes ergab, dass der Holzkörper im Stammbereich intakt war, sein Wurzelstock nebst Starkwurzeln jedoch komplett vermorscht waren.

Nach dem Freiblasen der Wurzelplatte traten Verletzungen des Stammfußes durch in die Pflanzgrube eingebaute Stahlträger zutage, die als Auflagekonstruktion für Gitterroste und Baumschutzbügel zum Pflanzzeitpunkt in Stammfußnähe angebracht worden waren (s. Abb. 19). Während ihrer 26-jährigen Standzeit war der Stammfuß der Robinie gegen die Stahlträger gewachsen und stülpte sich elefantenfußartig darüber. In den Kontaktzonen traten eingefaltete Wunden zutage.

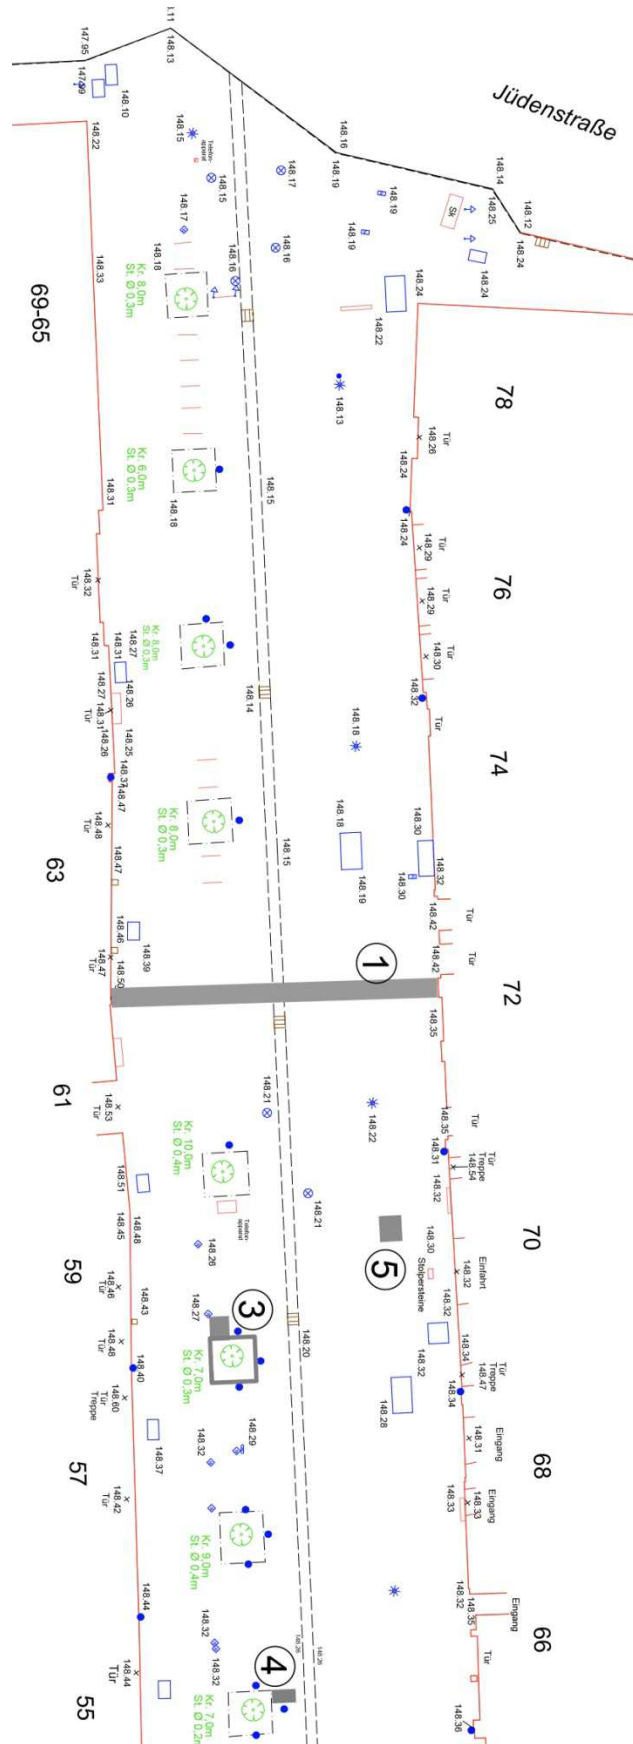
Wurzelrelevante Suchschachtungen 1 sowie 3 an Baumhasel Nr. 1758 und 4 an Baumhasel Nr. 1760 (Quelle: REHM, verändert mit Baumnummern)

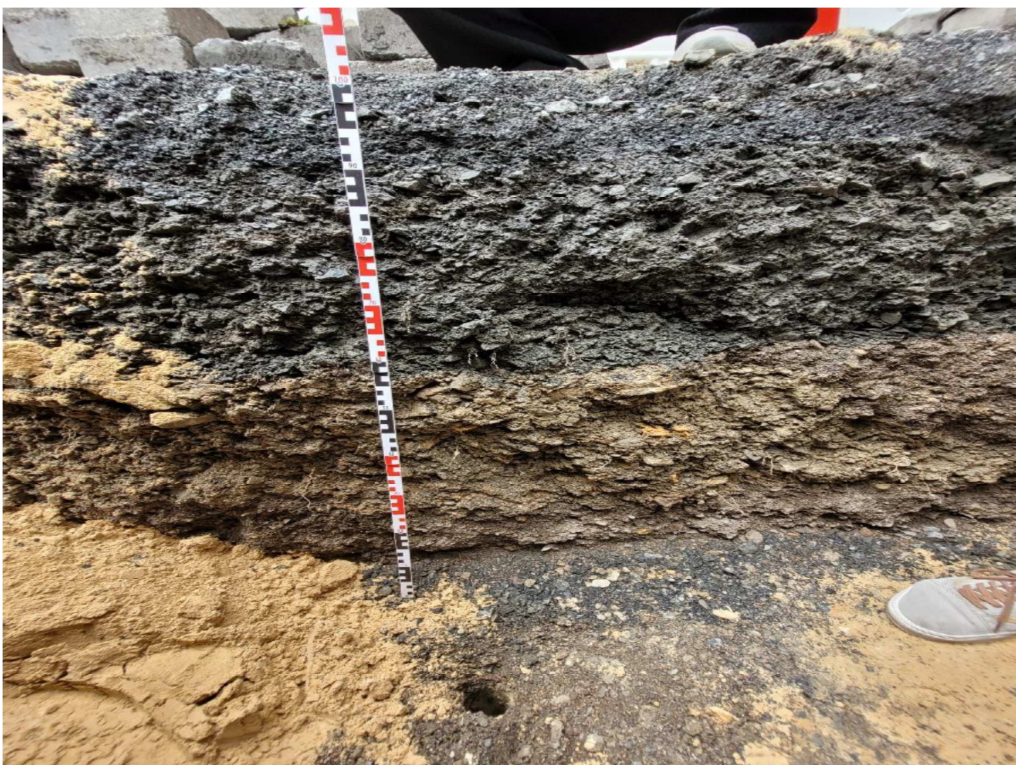
Die Grabentiefe betrug von Grabensohle bis Oberkante der Schicht 1 im Mittel etwa 1,08 m.

Schichtenaufbau der Grabenwand von Suchschachtung 1 (Text und Foto REHM)
